Memorándum Interno N° 172/2019

Ref.: Solicita autorización para el cambio de vidrio trizado – unidad de remuneraciones -

INFORME DE INSPECCION

Lugar Inspeccionado: Unidad de remuneraciones	DIA	MES	AÑO	Informe N° 23/2019 Página 1 de 1
	14	10	2019	
Observación: Se realiza inspección, a fin de dar cumplimiento a normativa legal vigente (Ley No 16.744 Art.68, D.S. N° 594 Art. 37).

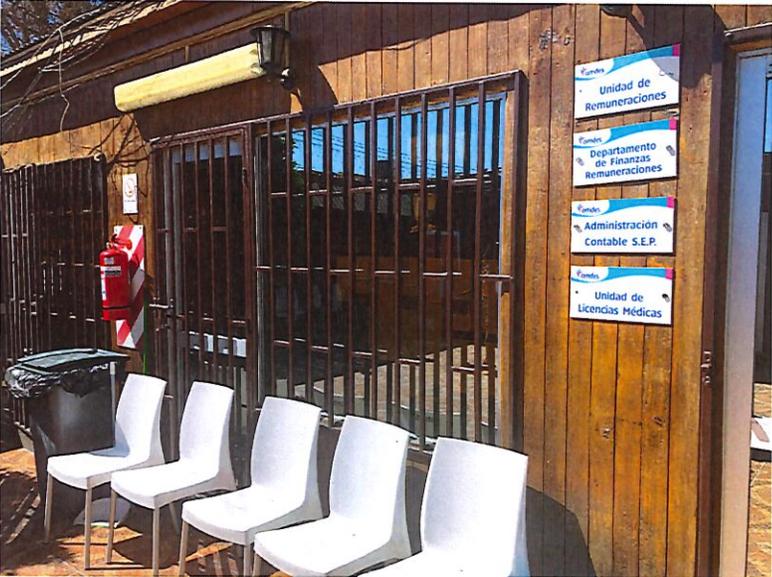
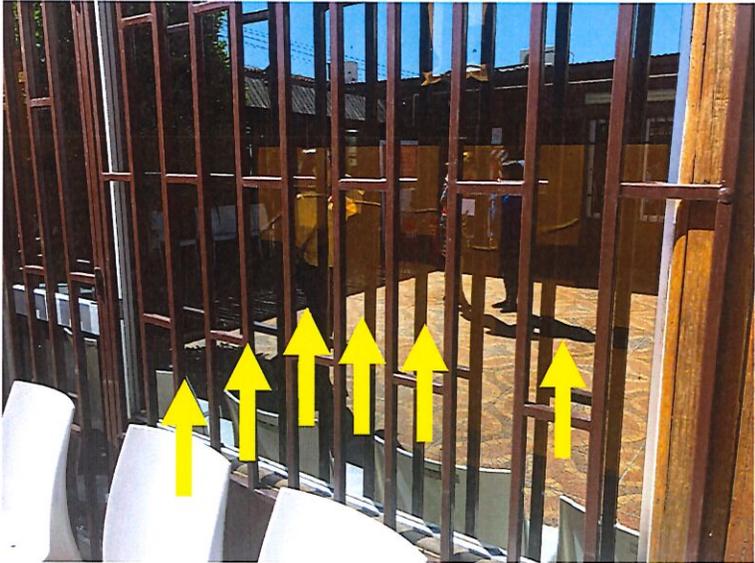
DESCRIPCION / ESTADO	EVIDENCIA FOTOGRAFICA
<p>Vidrio ventanal unidad de remuneraciones: Personal del área denuncia vidrio en mal estado en ventana principal de la unidad, esto surgido posiblemente debido a últimos sismos acontecidos que han generado el trizado del vidrio desde un extremo a otro.</p> <p>El sector presenta una gran concurrencia de trabajadores de unidad central y personas externas, debido a esto al mantener la condición puede generar que el vidrio se rompa intempestivamente lesionando a las personas externas que se encuentren sentadas o trabajadores que se encuentren al interior de la oficina.</p> <p>Medida correctiva:</p> <ul style="list-style-type: none">- Reponer vidrio trizado manteniendo las mismas características actuales, según lo observado en fotografías adjuntas, incluyendo láminas de protección.

1. Junto con saludar respetuosamente, se envía informe de condición insegura denunciado por personal de la unidad de remuneraciones, debido a un vidrio trizado de extremo a extremo el que hasta el momento no se ha roto completamente, pero este al permanecer en dicho estado puede explotar y lesionar a las personas externas o trabajadores del área.
- 2.- Se requiere autorización para realizar la adquisición y el cambio del vidrio en mal estado según las mismas características actuales (incluyendo lamina de protección).
- 3.- Agradeciendo su apoyo en esta gestión, se despide atentamente.
